Embarquement, accostage, accessibilité, autonomie

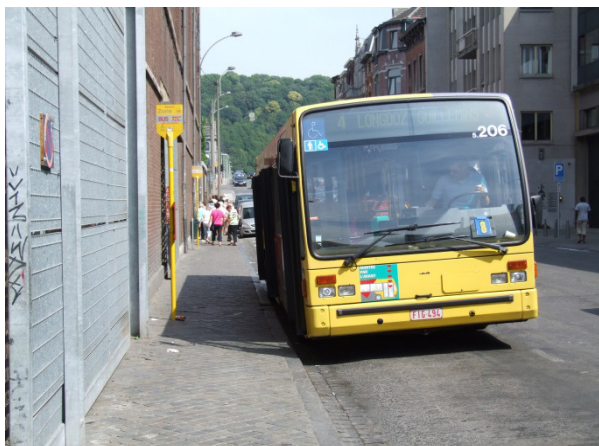
Bon accostage la distance entre trottoir et véhicule est minimale

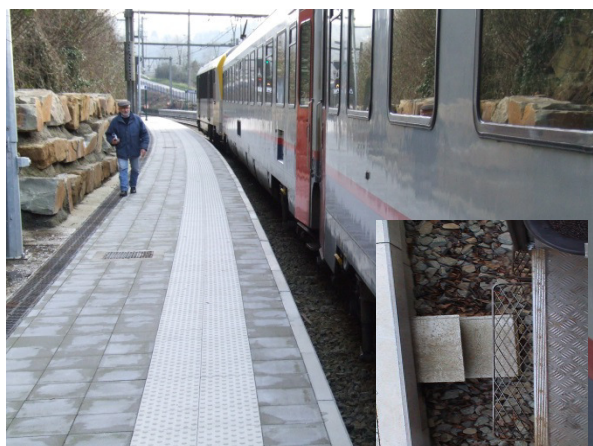
Accostage de l'IC33 en gare de Rivage (quai en courbe) La lacune horizontale atteint 50 cm !

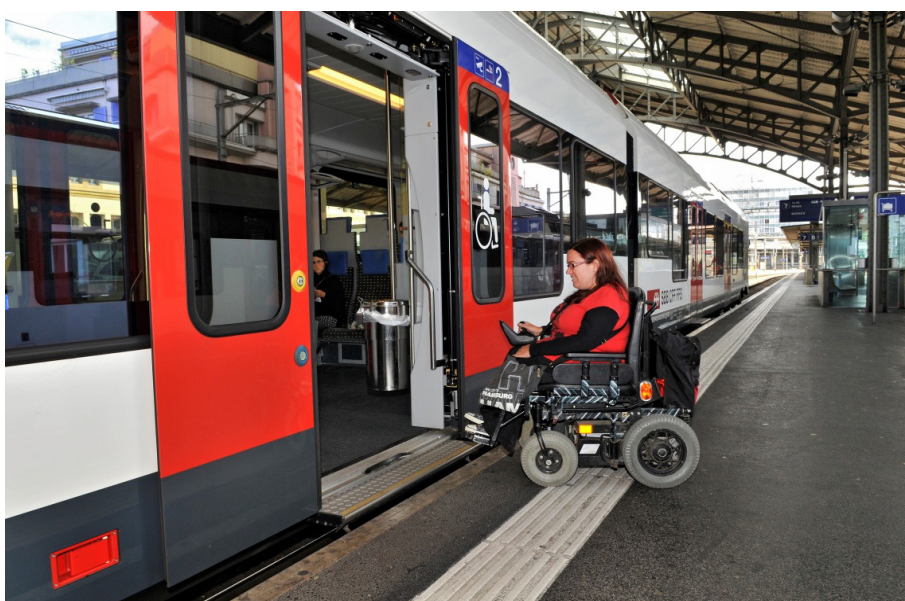
CFF embarquement en autonomie grâce au plain-pied et au dispositif « comble-lacune » fait le bonheur des pmr et, par ailleurs, sécurise tous les usagers

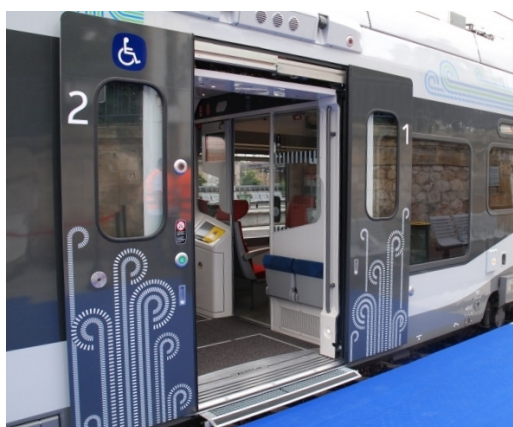
France SNCF : Regiolis avec comble-lacune

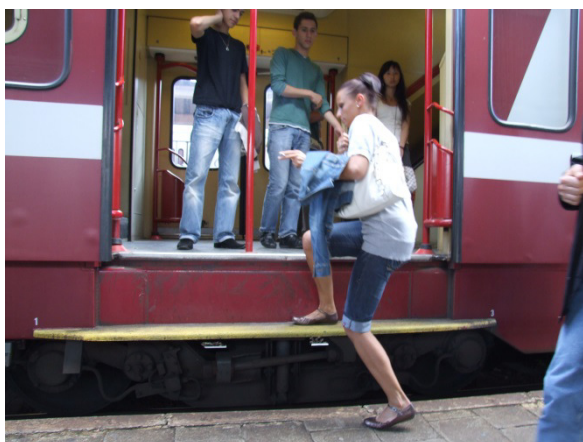
*Cette image d'une voiture M5 date des années 2000
Ce matériel a fait l'objet d'une rénovation mais
l'embarquement n'a pas été modifié (Ottignies)*

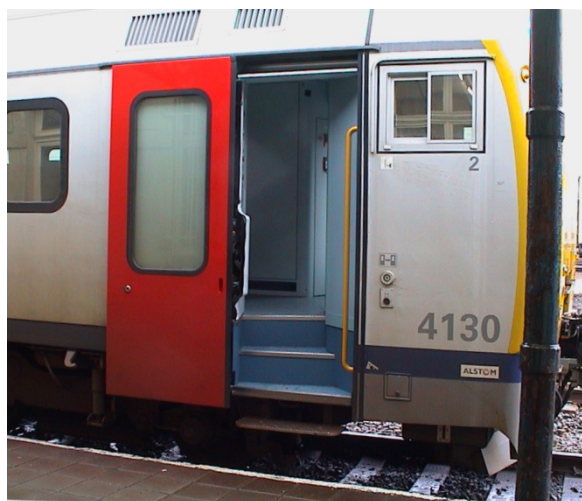
*Dernière génération des Autorails de la SNCB (AR41)
4 marches à gravir pour atteindre le plancher situé
à 1m20 au-dessus du rail (Athus)*

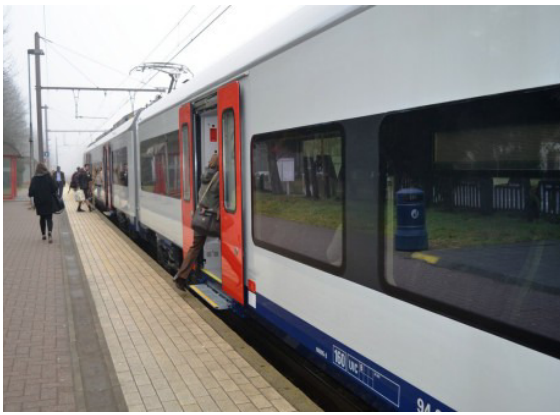
Le Desiro présente une lacune verticale de 50 cm devant un quai bas (illustré) La lacune horizontale est de 30 cm. Un marchepied trop étroit (18 cm) est peu engageant.

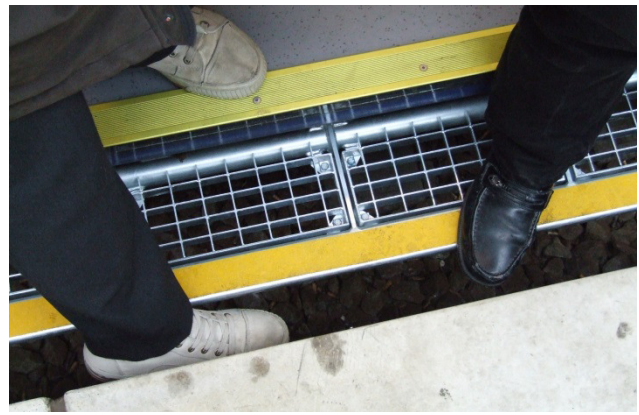
Devant un quai haut, le marchepied (situé en contrebas) ne comble pas la lacune (de 30 cm) entre la voiture et le quai

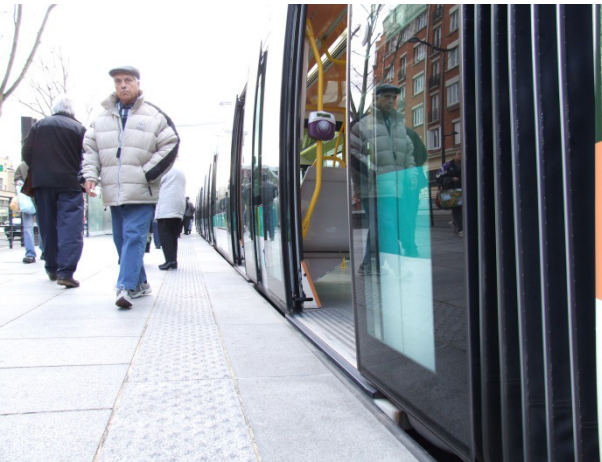
A Paris, le tram des Maréchaux présente une lacune horizontale inférieure à 6 cm et une lacune verticale inférieure à 2 cm. Cet accostage est un modèle

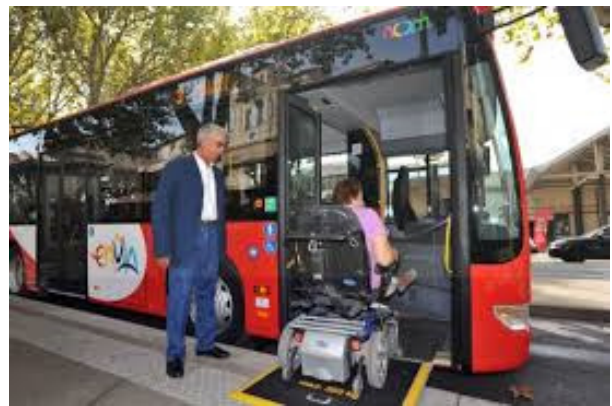
Un bus dont le plancher est à +/- 32 cm présente avec un quai ou trottoir une lacune verticale de +/- 17 cm ; elle peut être rachetée par une lame à commande électrique qui efface aussi la lacune horizontale et permet l'autonomie

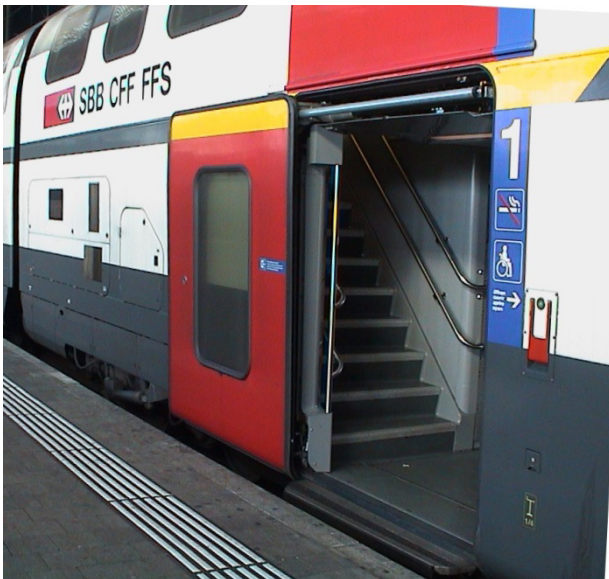
Les voitures double-étages des CFF offrent le plain-pied

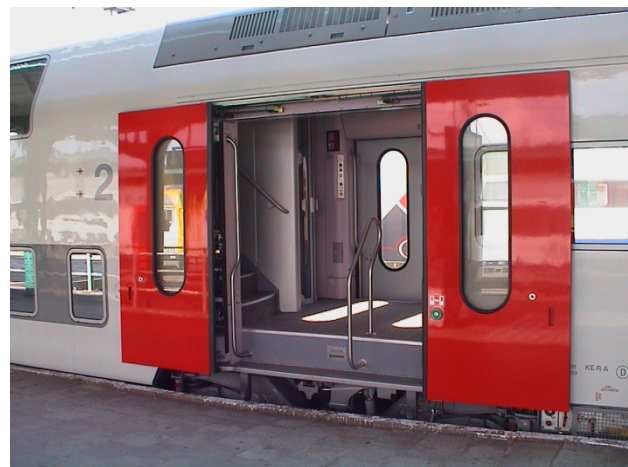
Les voitures M6 de la SNCB et leur emmarchement
